# อุบัติเหตุทางถนนของประเทศไทย

## ปัญหาที่ไม่ไปไหน

โดย : ดร.นรบดี สาละธรรม

วิศวกรด้านความปลอดภัยทางถนน

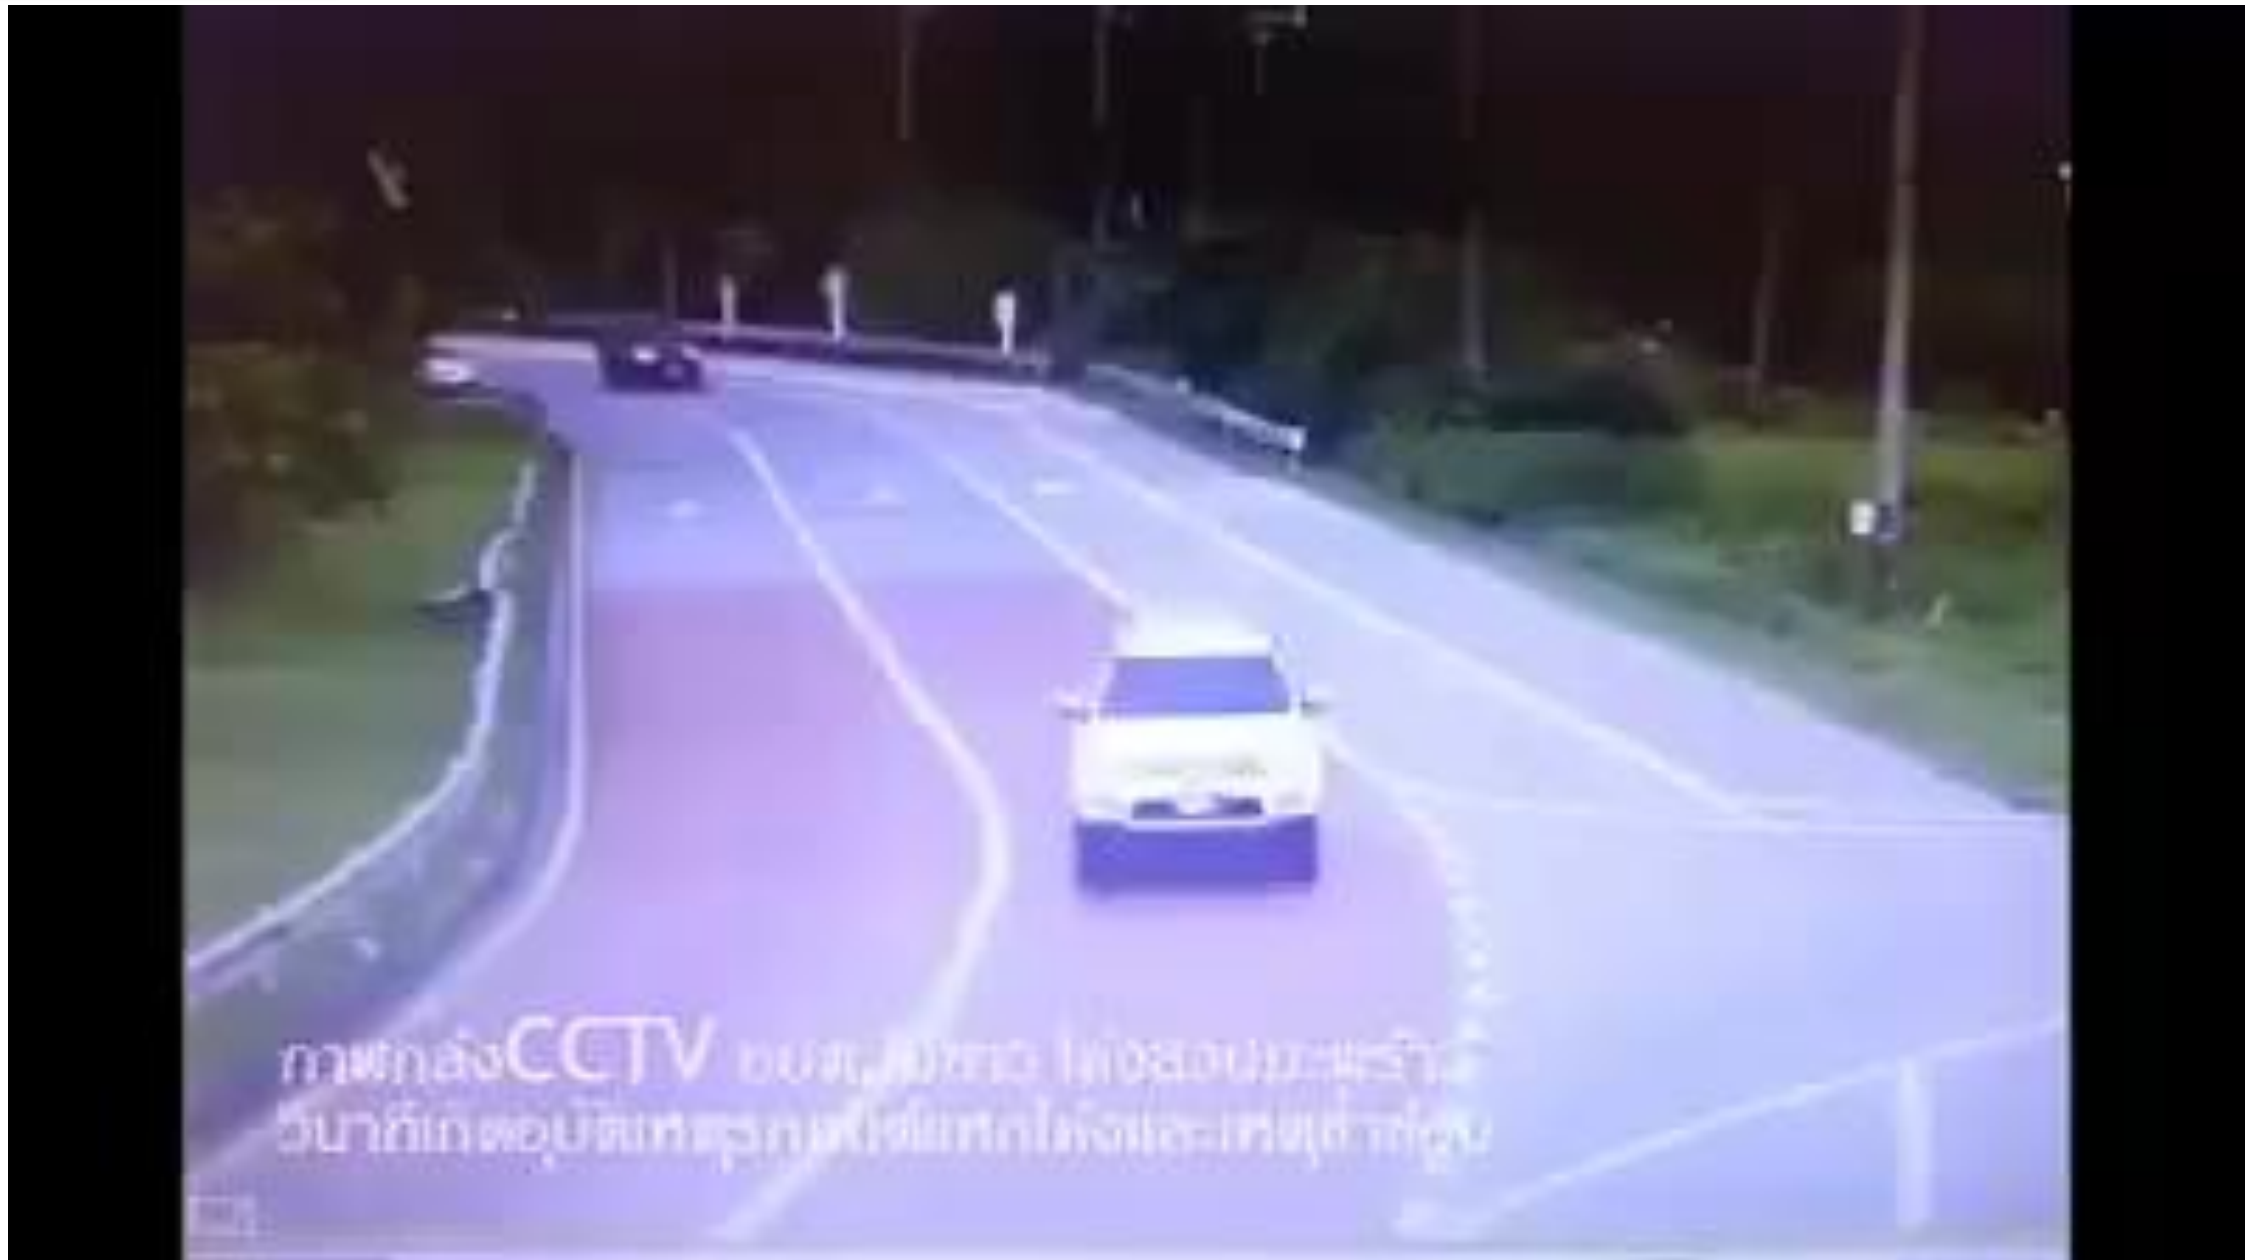
ภาพกล้อง CCTV ขอบเขตของ โฟกัสของภาพ  
ที่บันทึกได้ต่อบริเวณที่รถคันดังกล่าวได้เคลื่อนที่เข้ามา

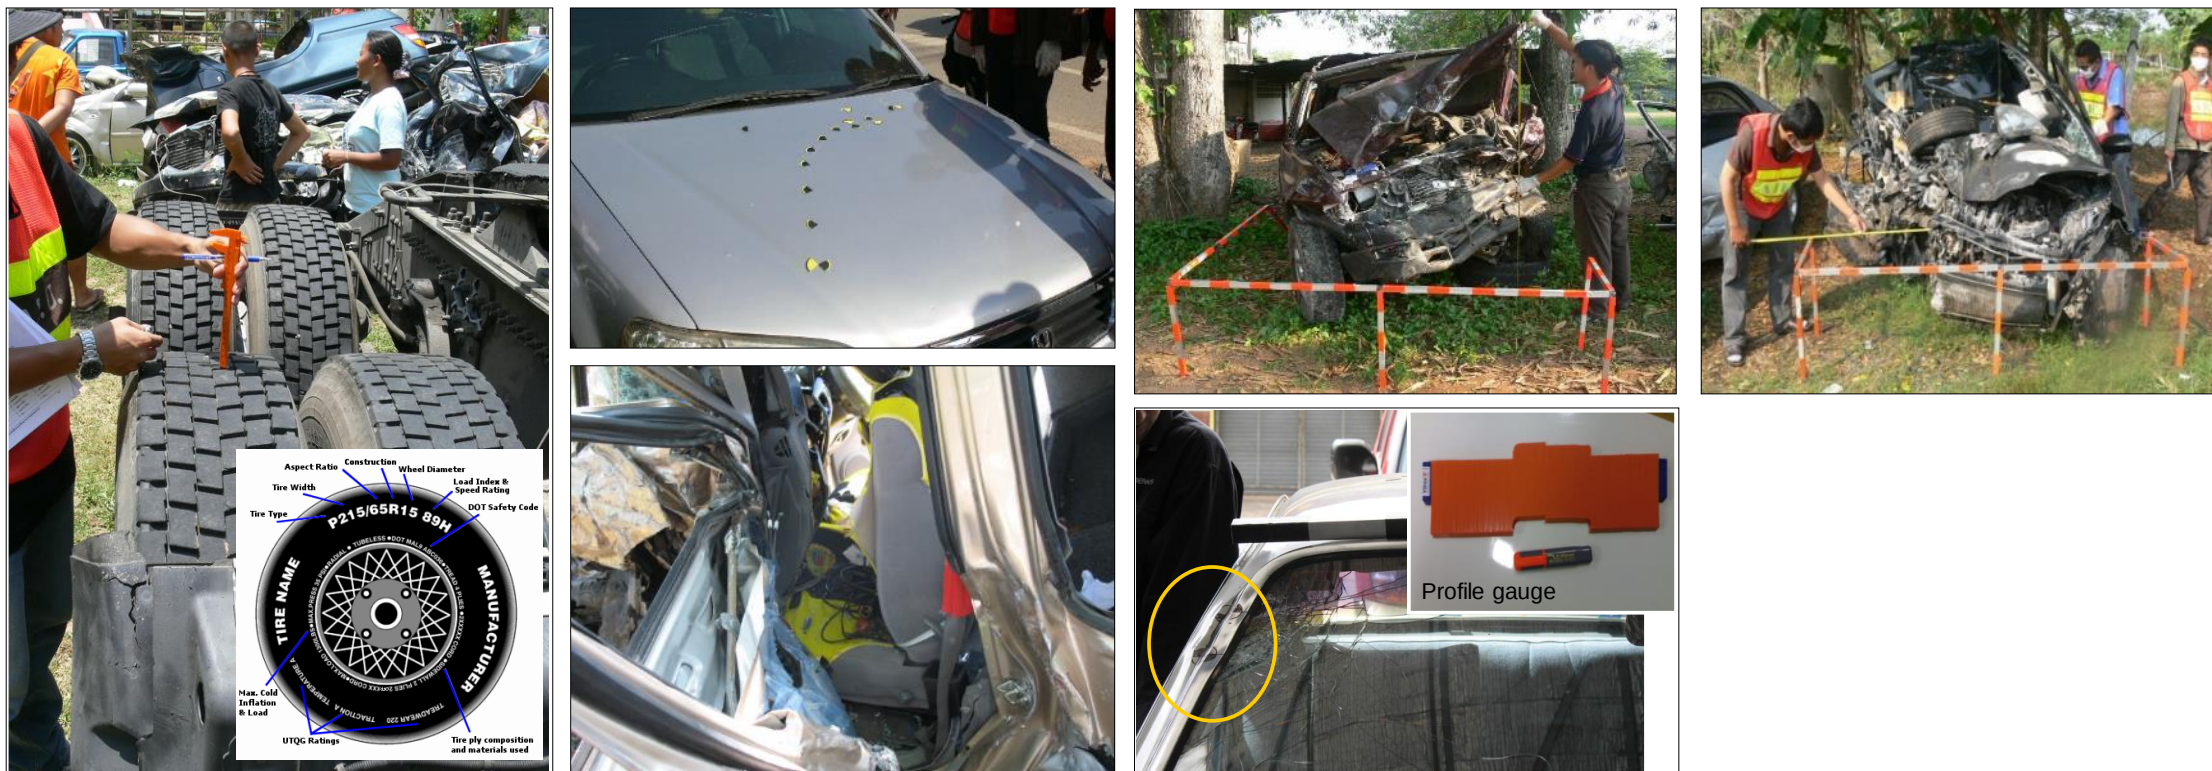
## ขั้นตอนที่ 5: การเก็บข้อมูลสภาพตัวรถโดยละเอียดและถ่ายภาพ

หน่วยฯ ทำการสำรวจอย่างละเอียด เป็นไปตามแบบฟอร์มบันทึกข้อมูลอุบัติเหตุ เช่น ความเสียหายของรถหลังการชน  
เปรียบเทียบกับแบบแปลนของยานพาหนะประเภทนั้น

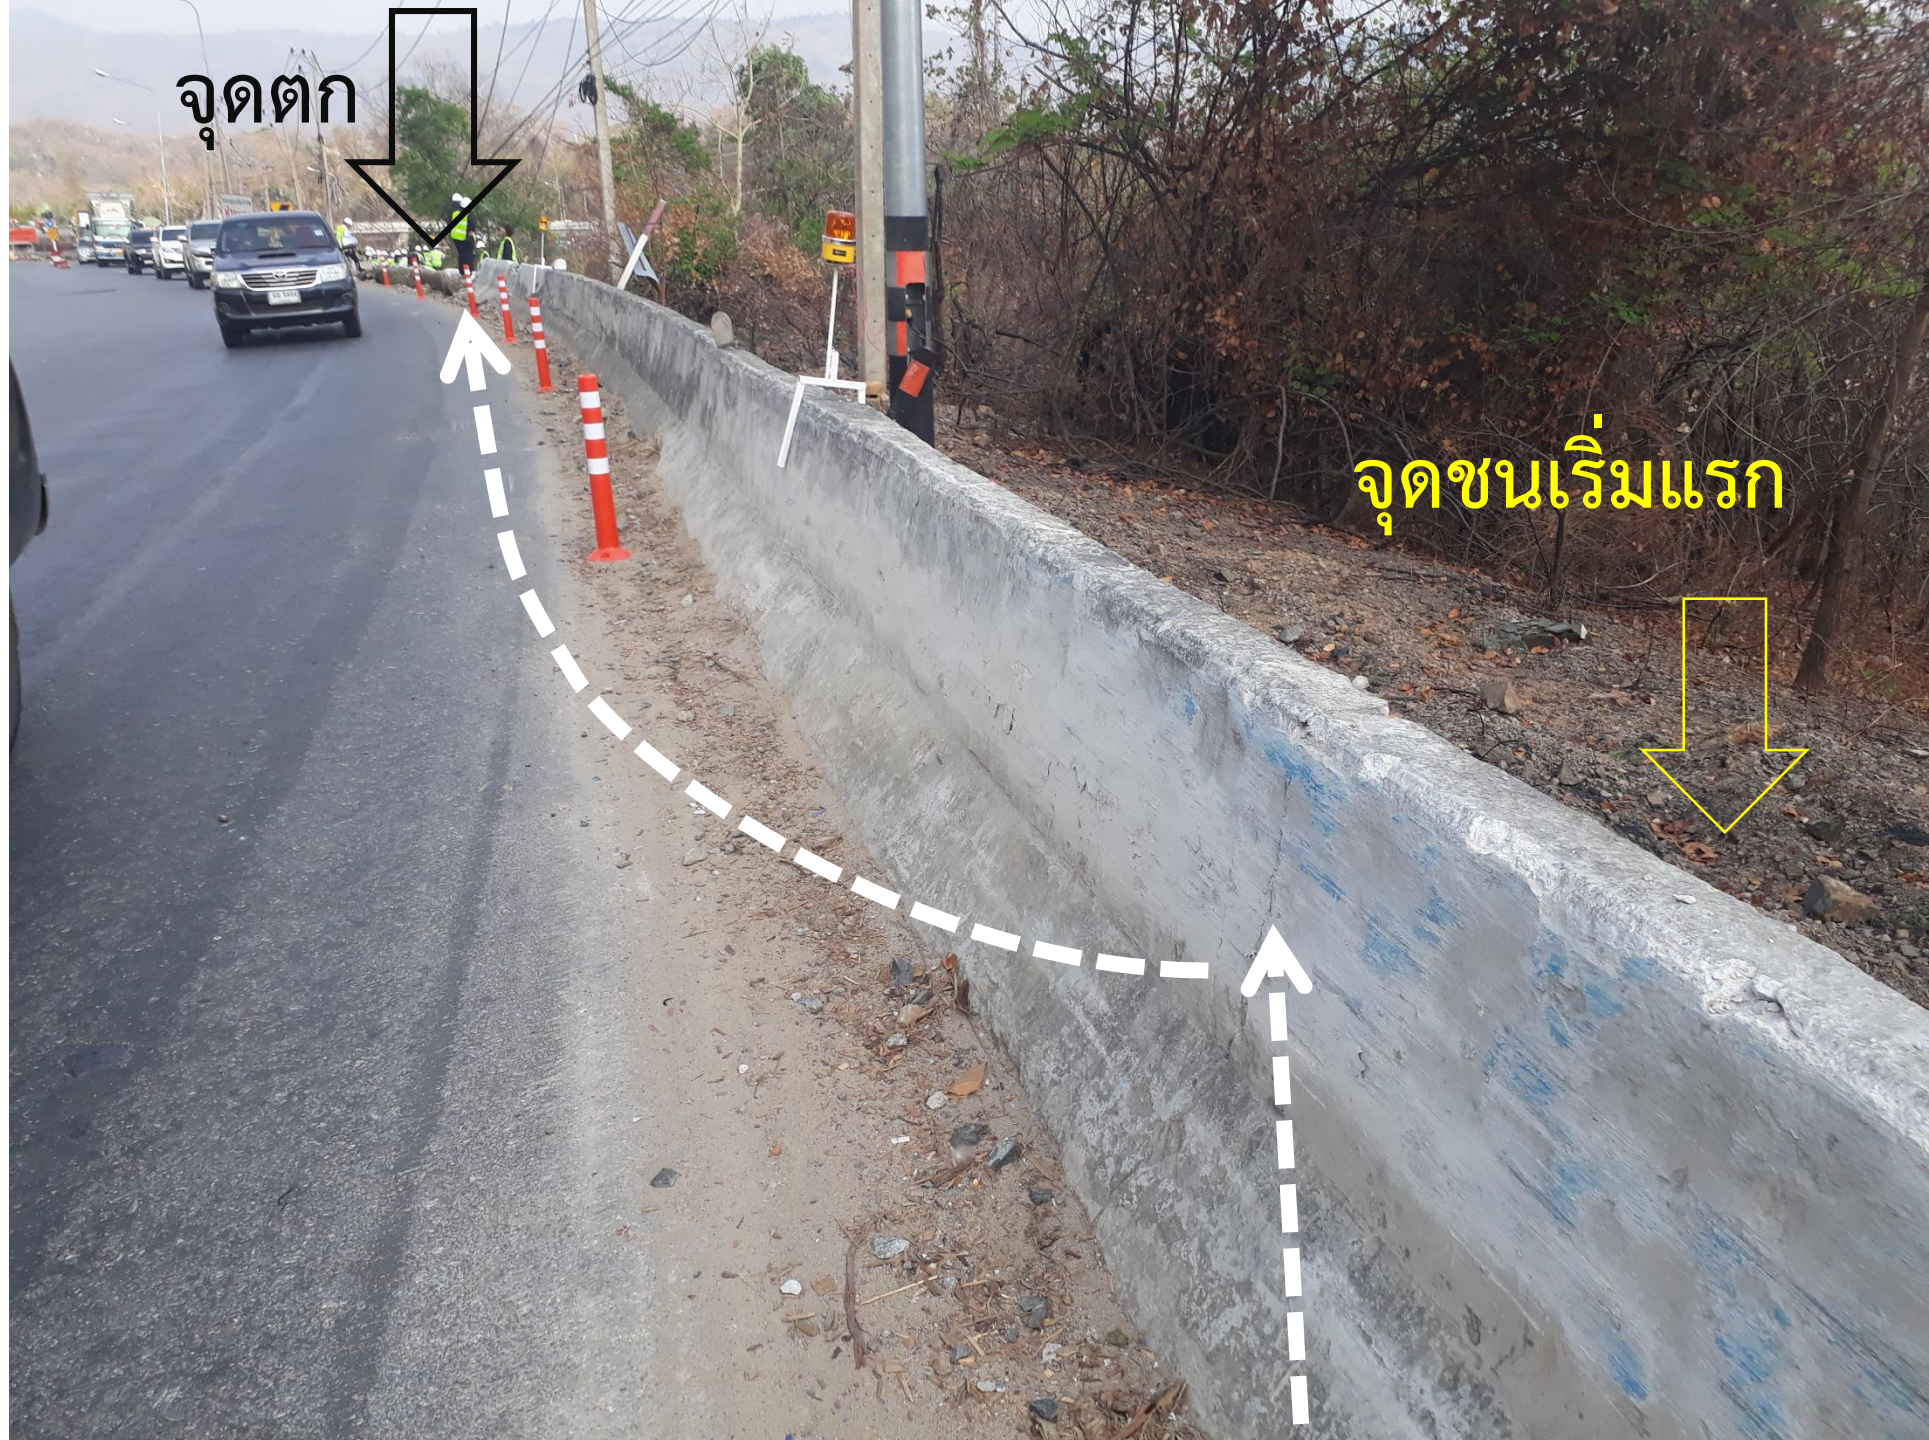
จุดตก

จุดชนเริ่มแรก

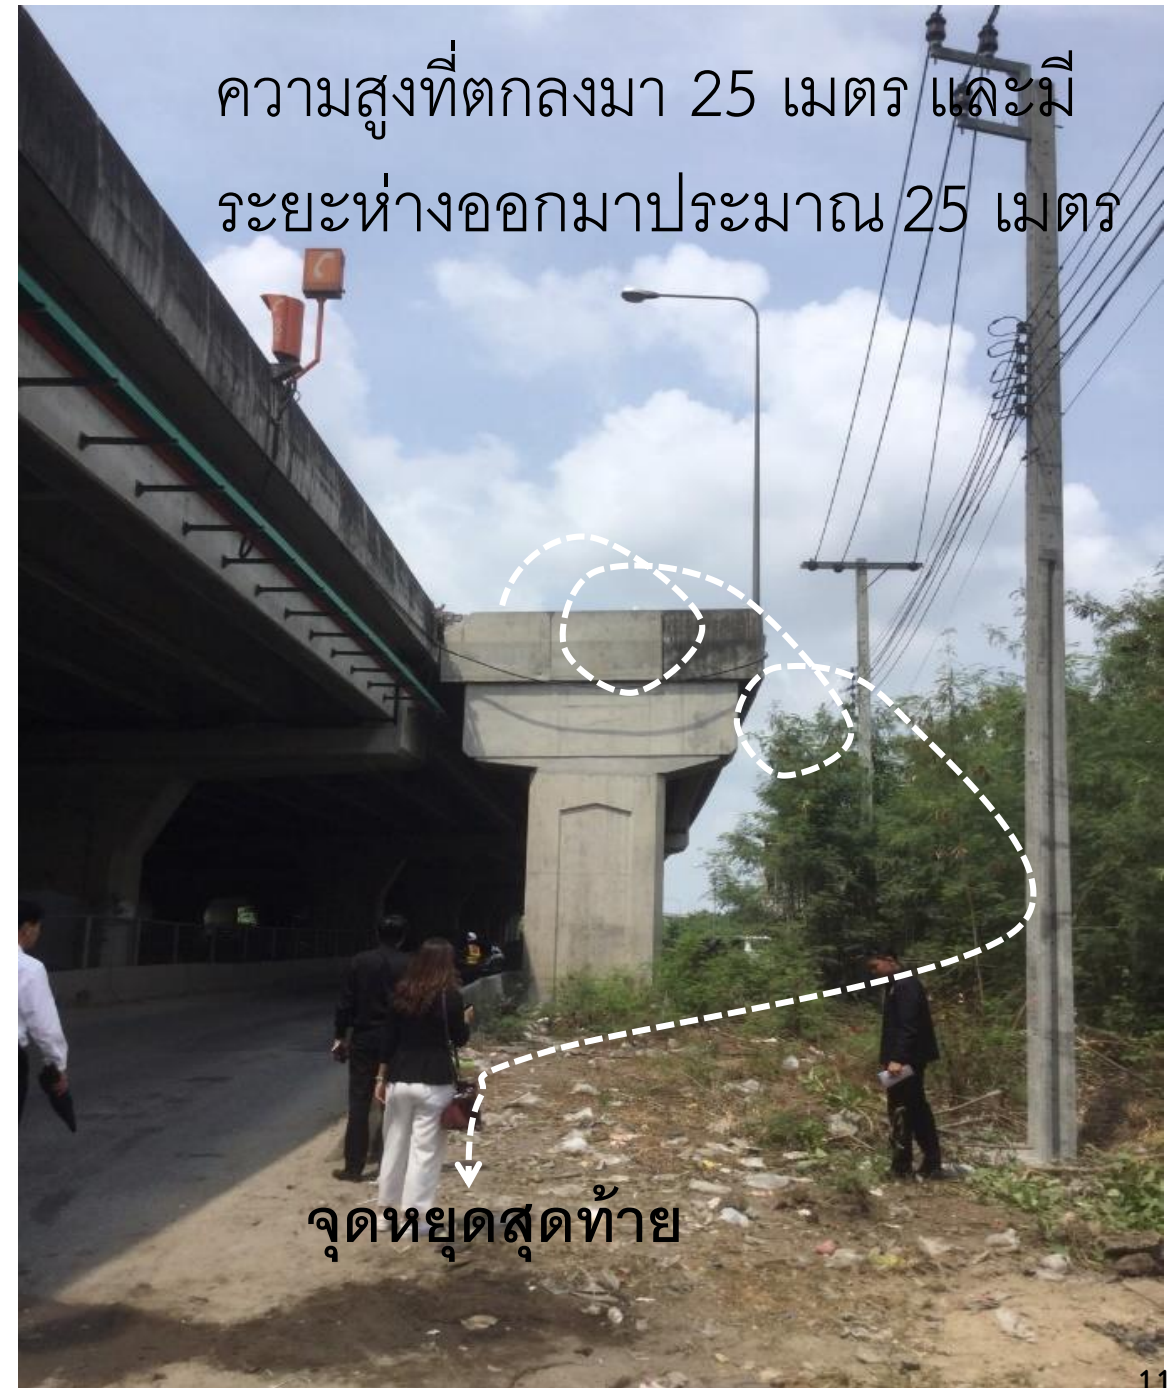
ความสูงที่ตกลงมา 25 เมตร และมี  
ระยะห่างออกมาประมาณ 25 เมตร

จุดหยุดสุดท้าย

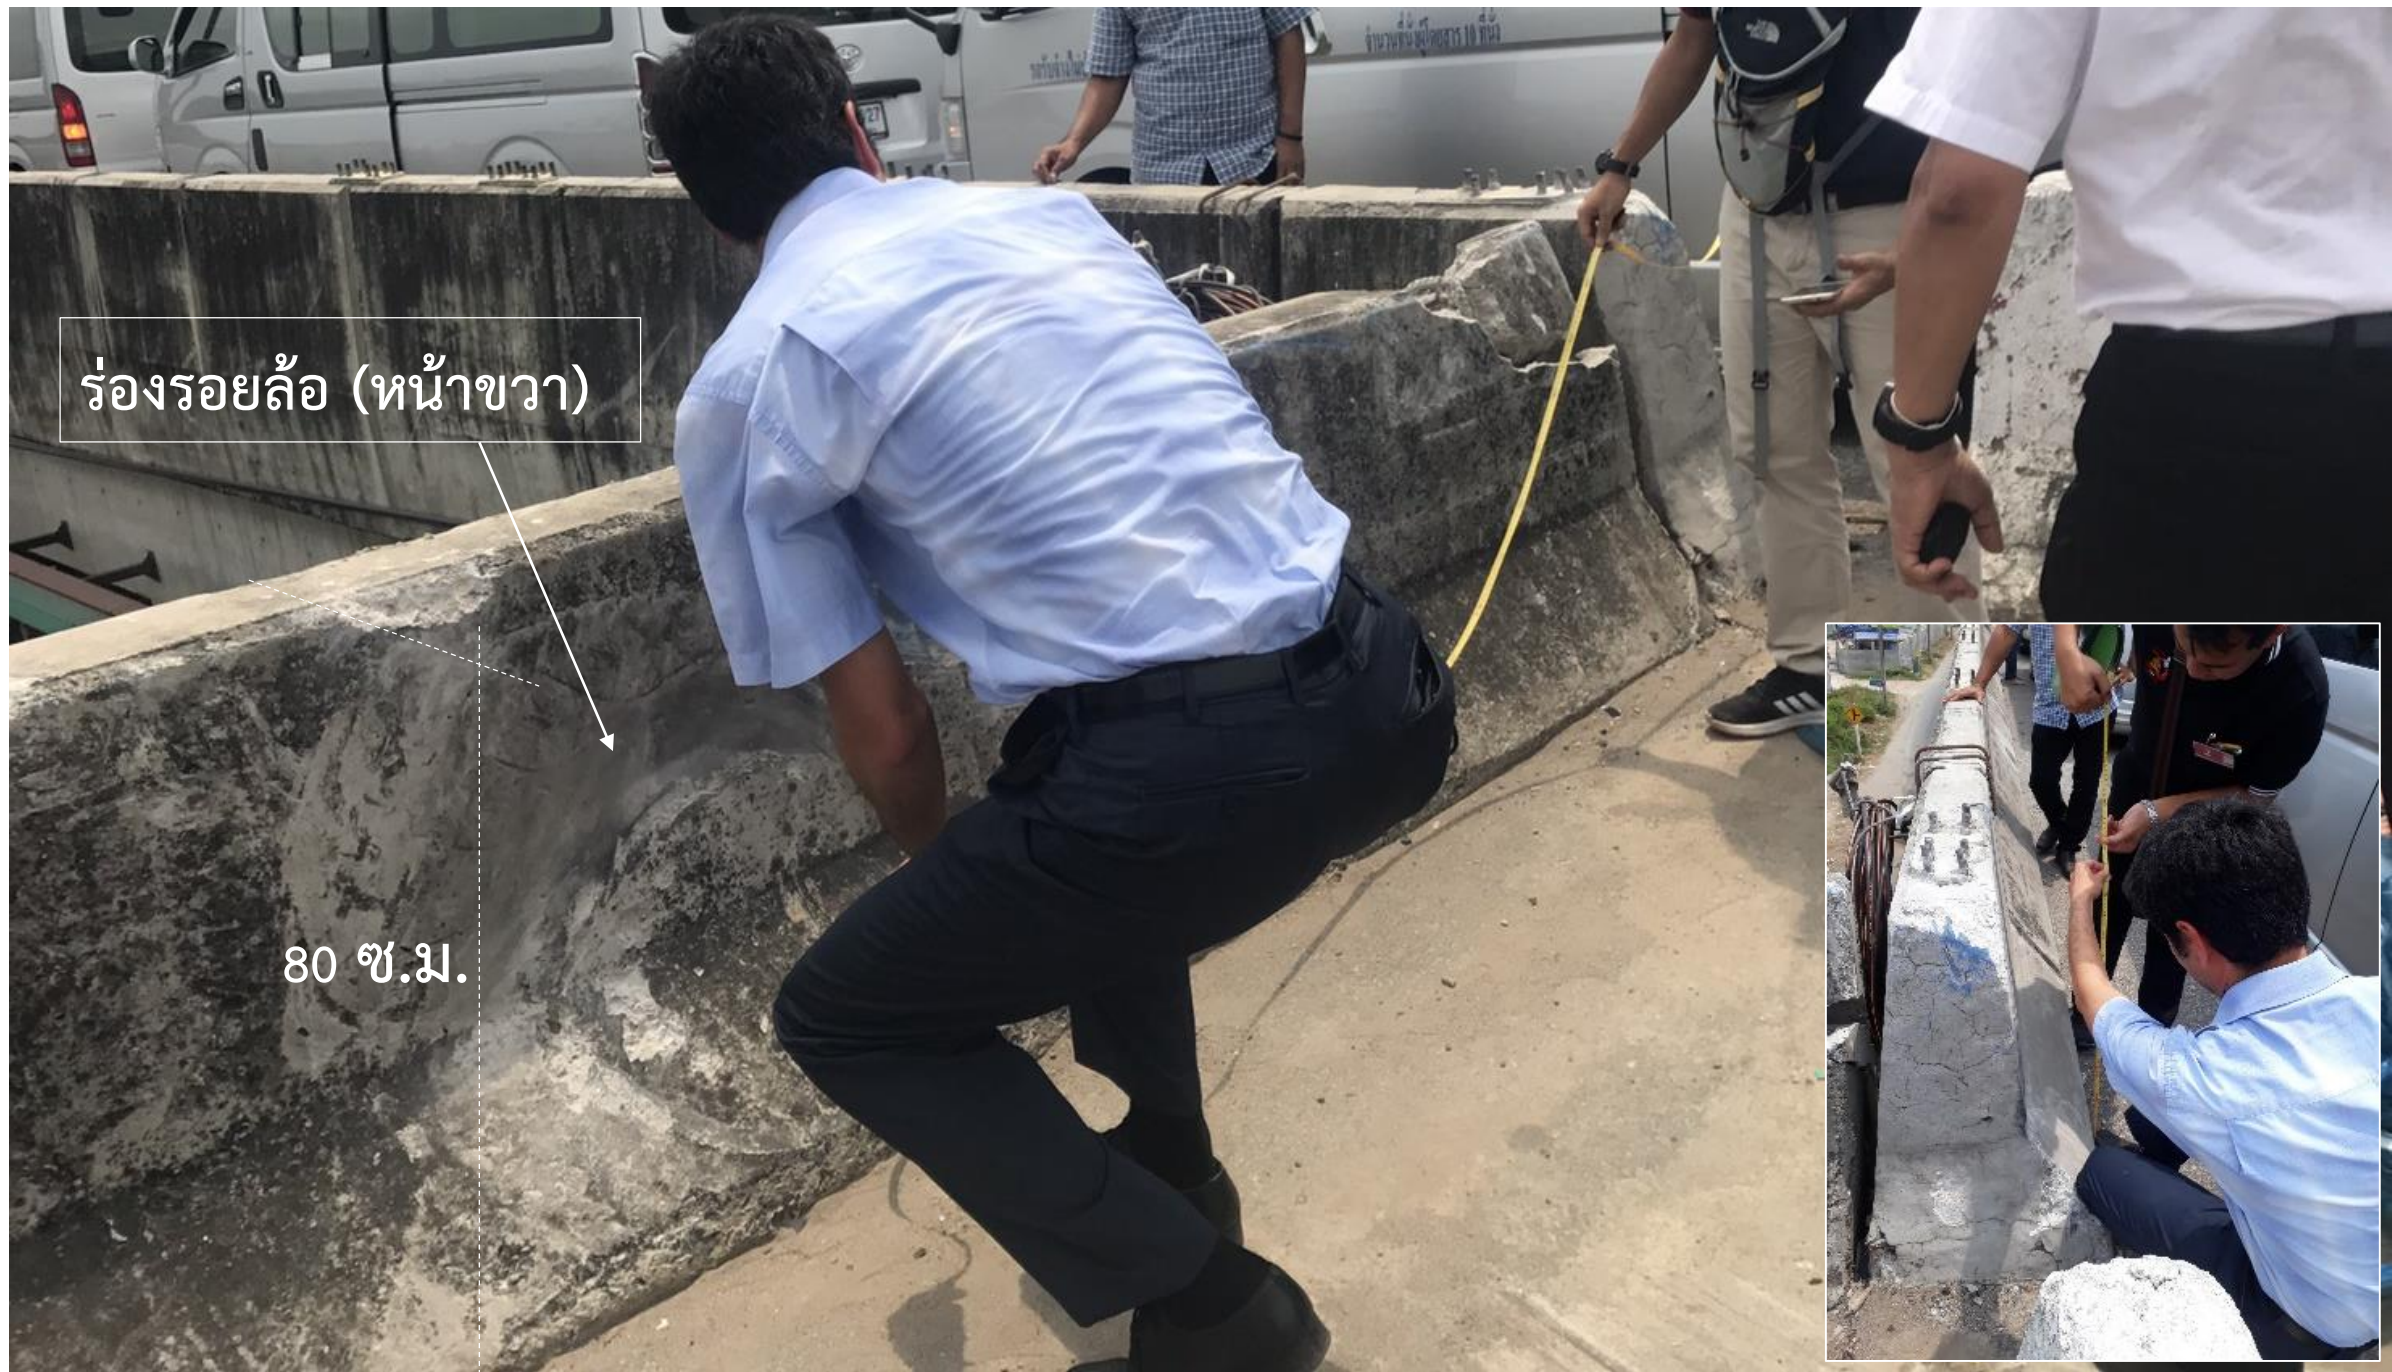
- ไม่พบว่ามีป้ายเตือนทางเชื่อม
- อุปกรณ์ Guardrail ไม่แข็งแรง
- เลนซ้ายปลายช่องทาง ปิดไว้ด้วย Barrier สูง 80 ซม.
- กระบะชนเข้าด้านขนาน และมี C.G. สูง จึงหมุนตกทางด่วน

ร่องรอยล้อ (หน้าขวา)

80 ซม.

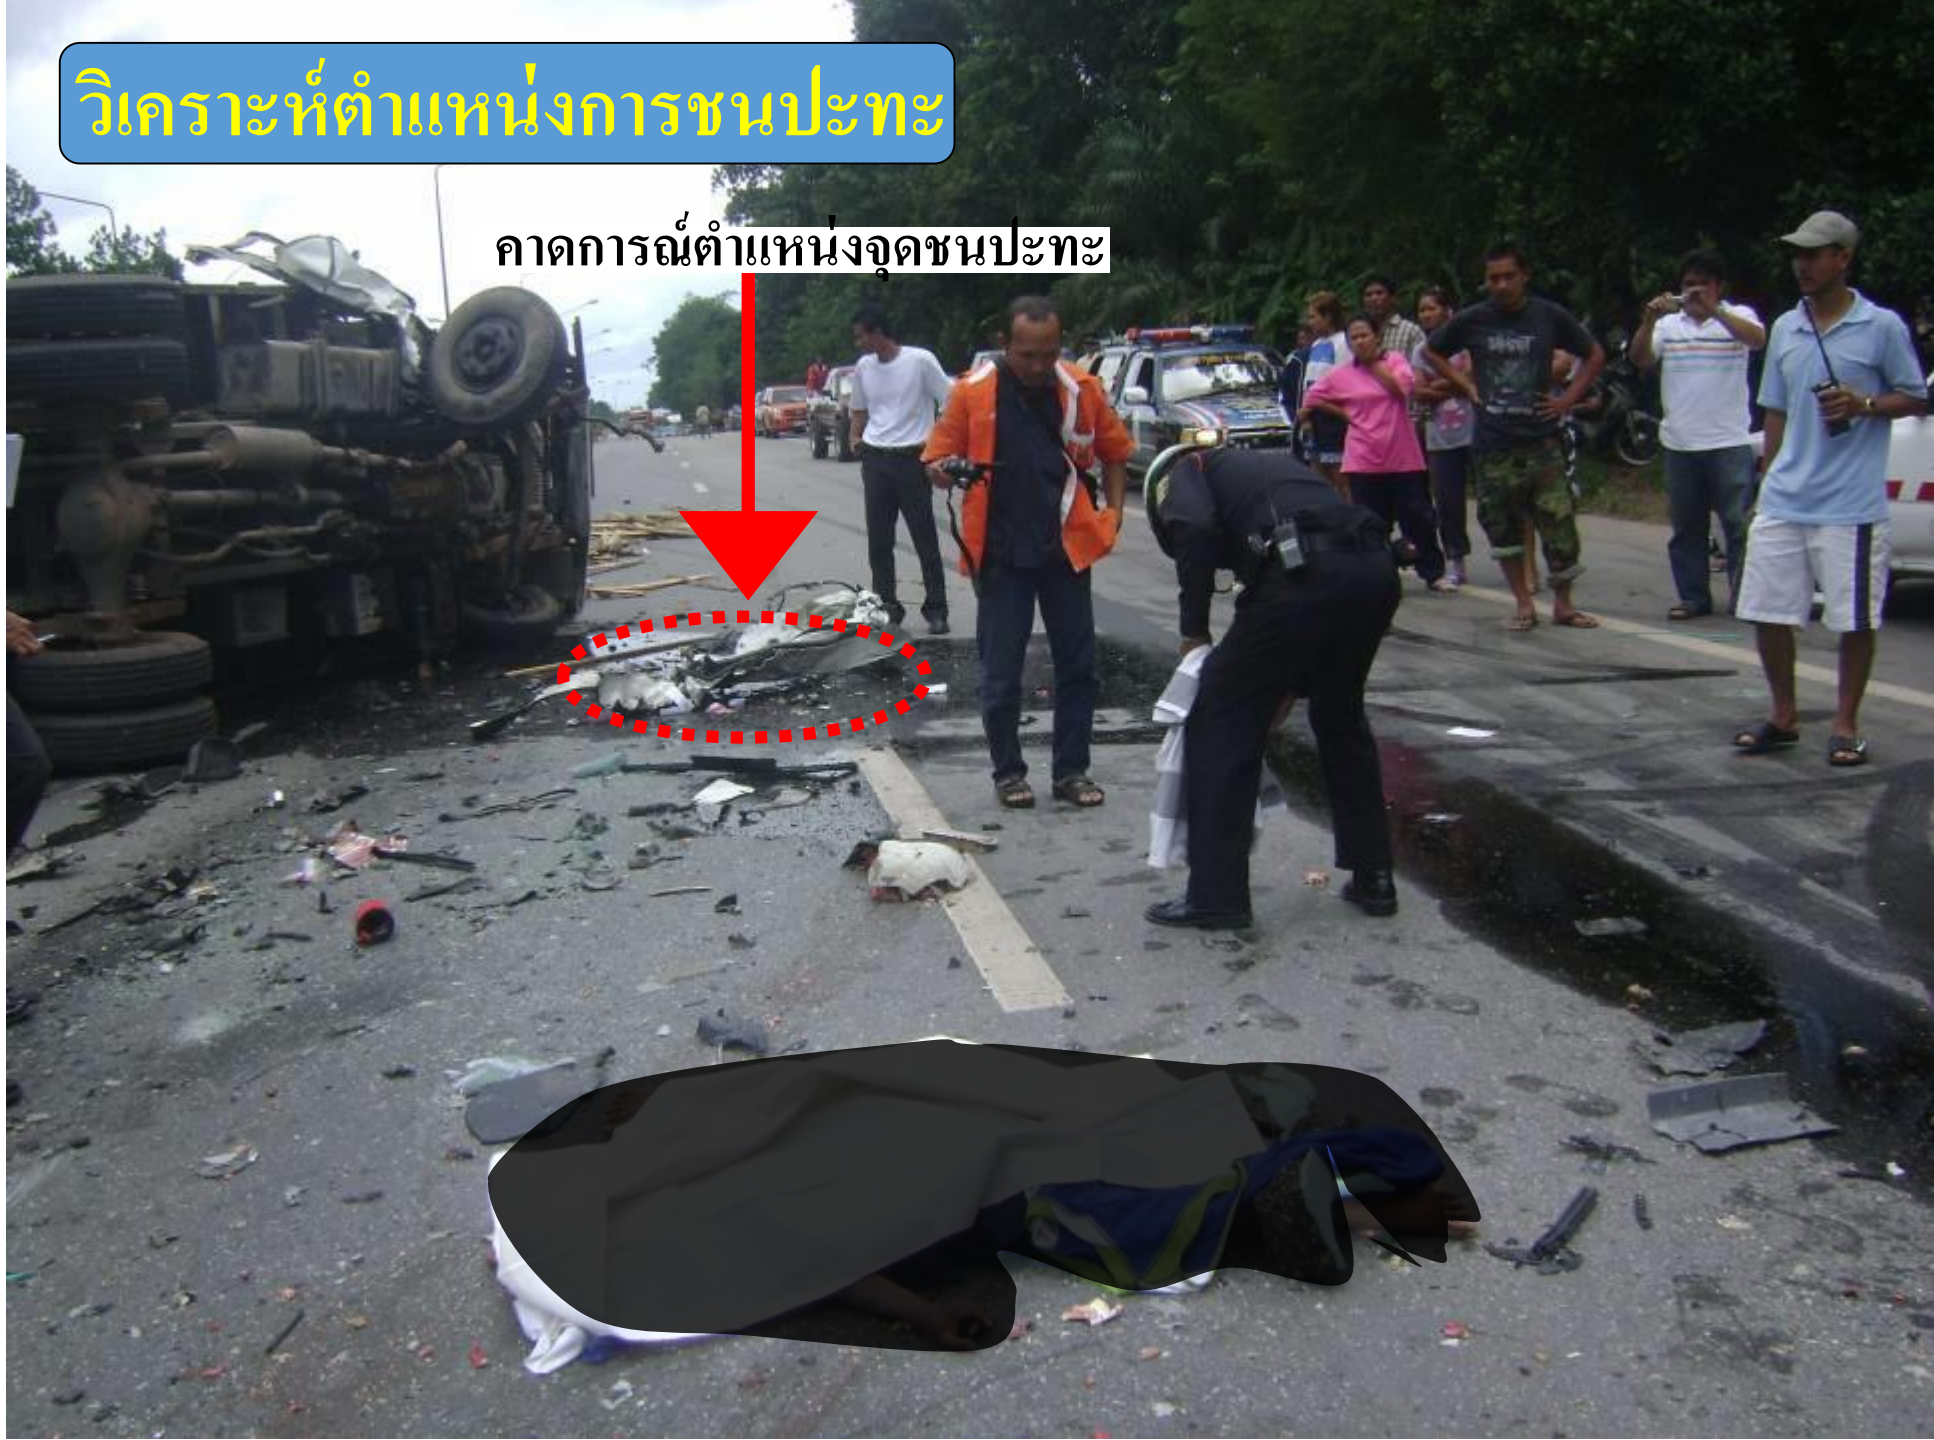
# วิเคราะห์ตำแหน่งการชนปะทะ

คาดการณ์ตำแหน่งจุดชนปะทะ

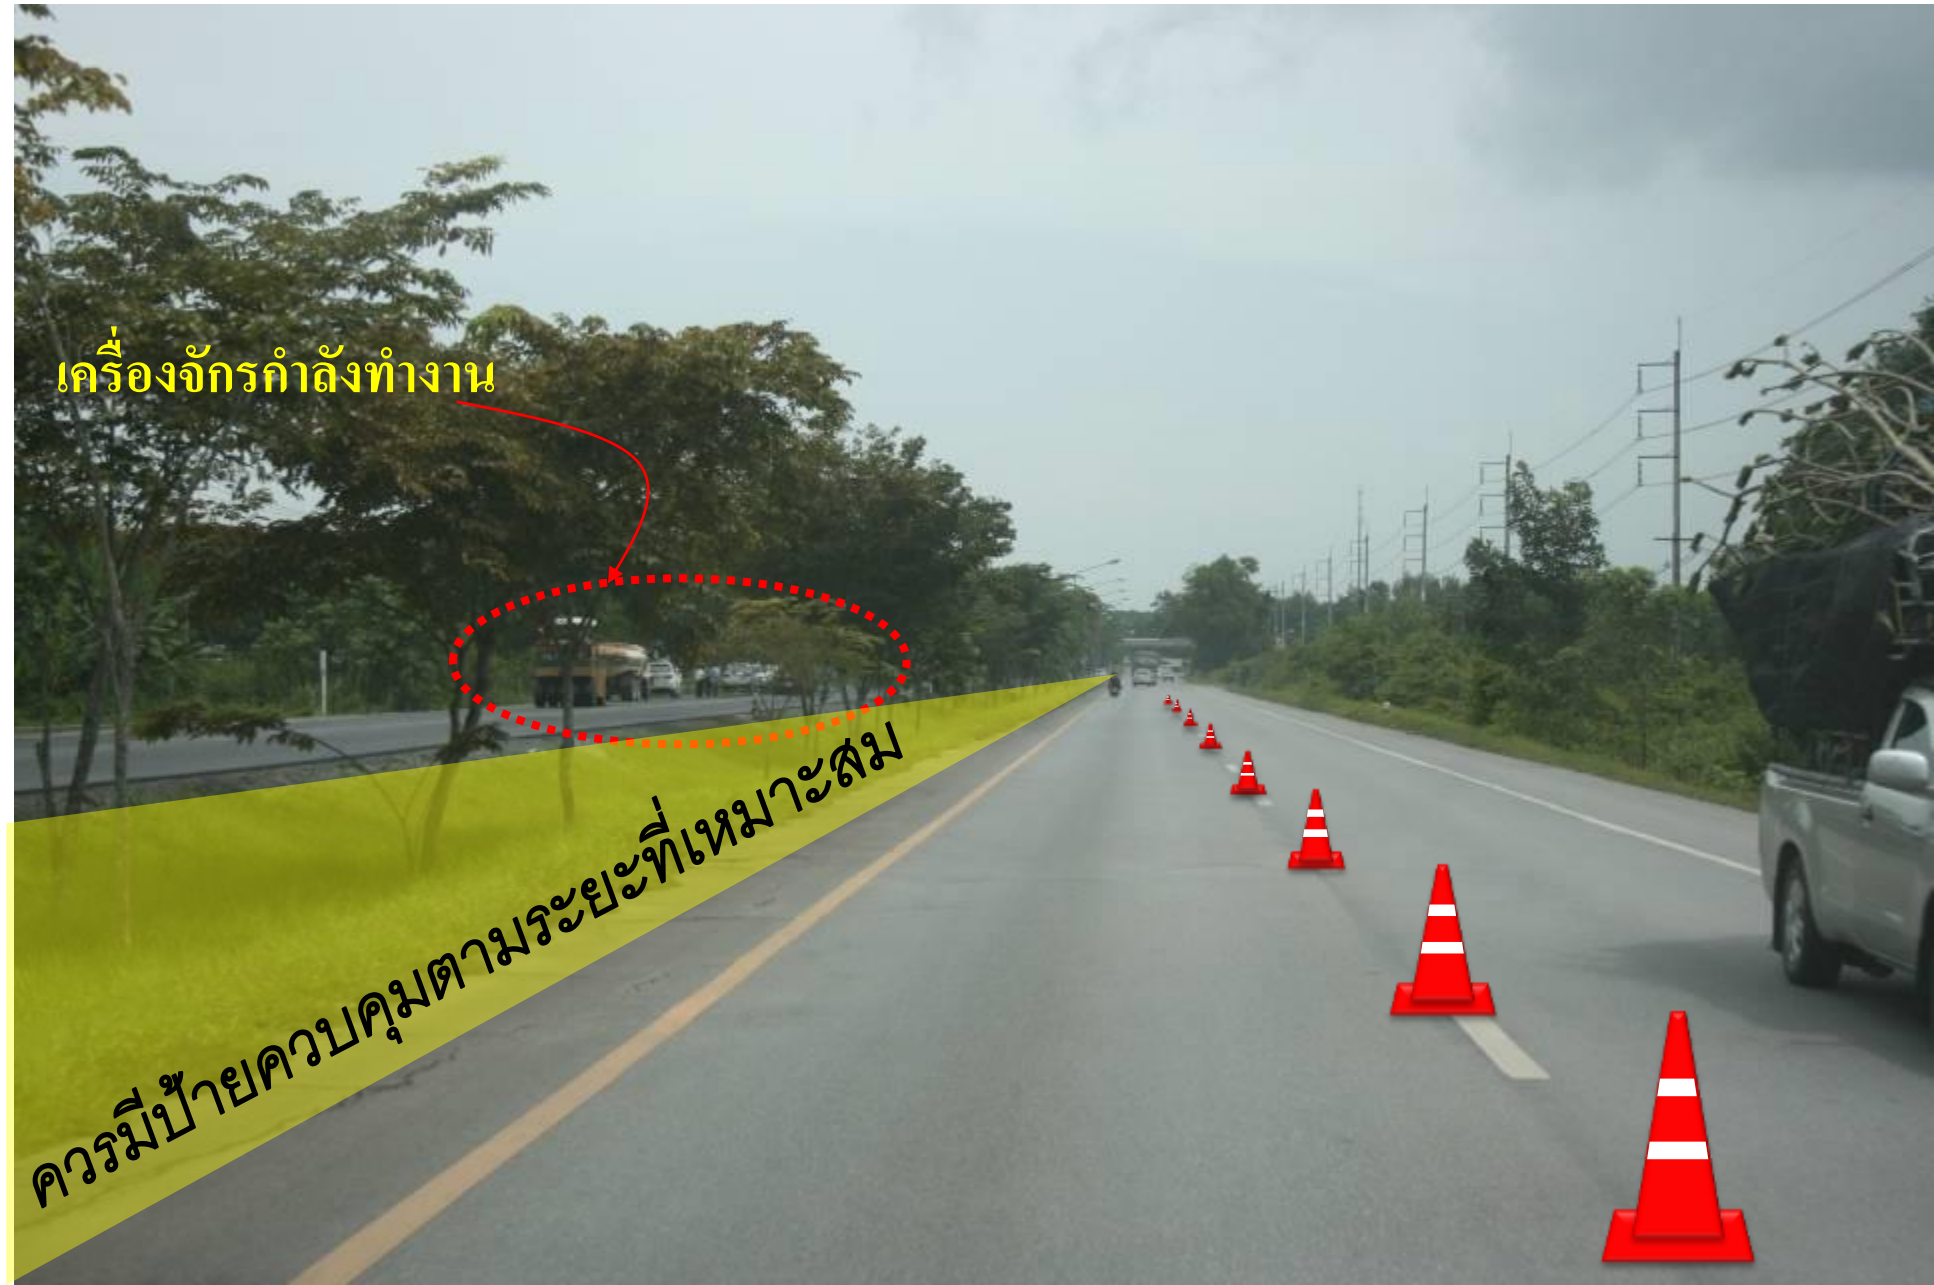
# ถนนอยู่ในระหว่างการปรับปรุงก่อสร้าง

เครื่องจักรกำลังทำงาน

ควรมีป้ายควบคุมตามระยะที่เหมาะสม

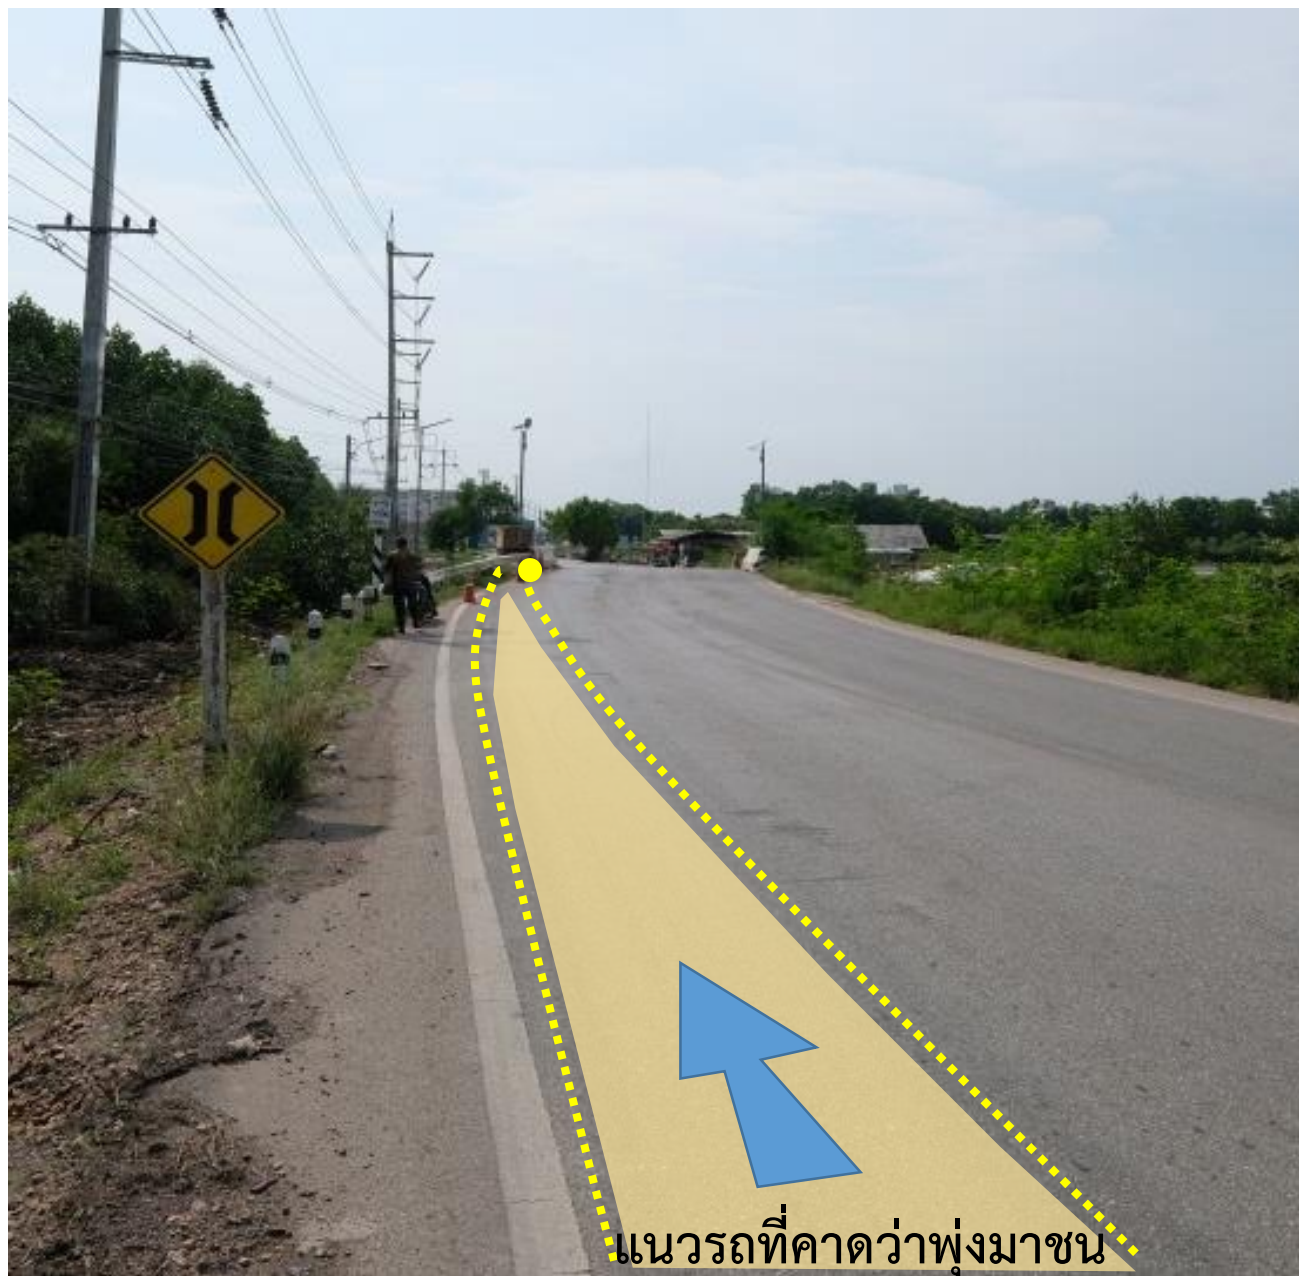
หลังจากชน ส่วนท้ายปลายเปิดถูกงัดตั้งขึ้นมาไฉ่เฉยๆ

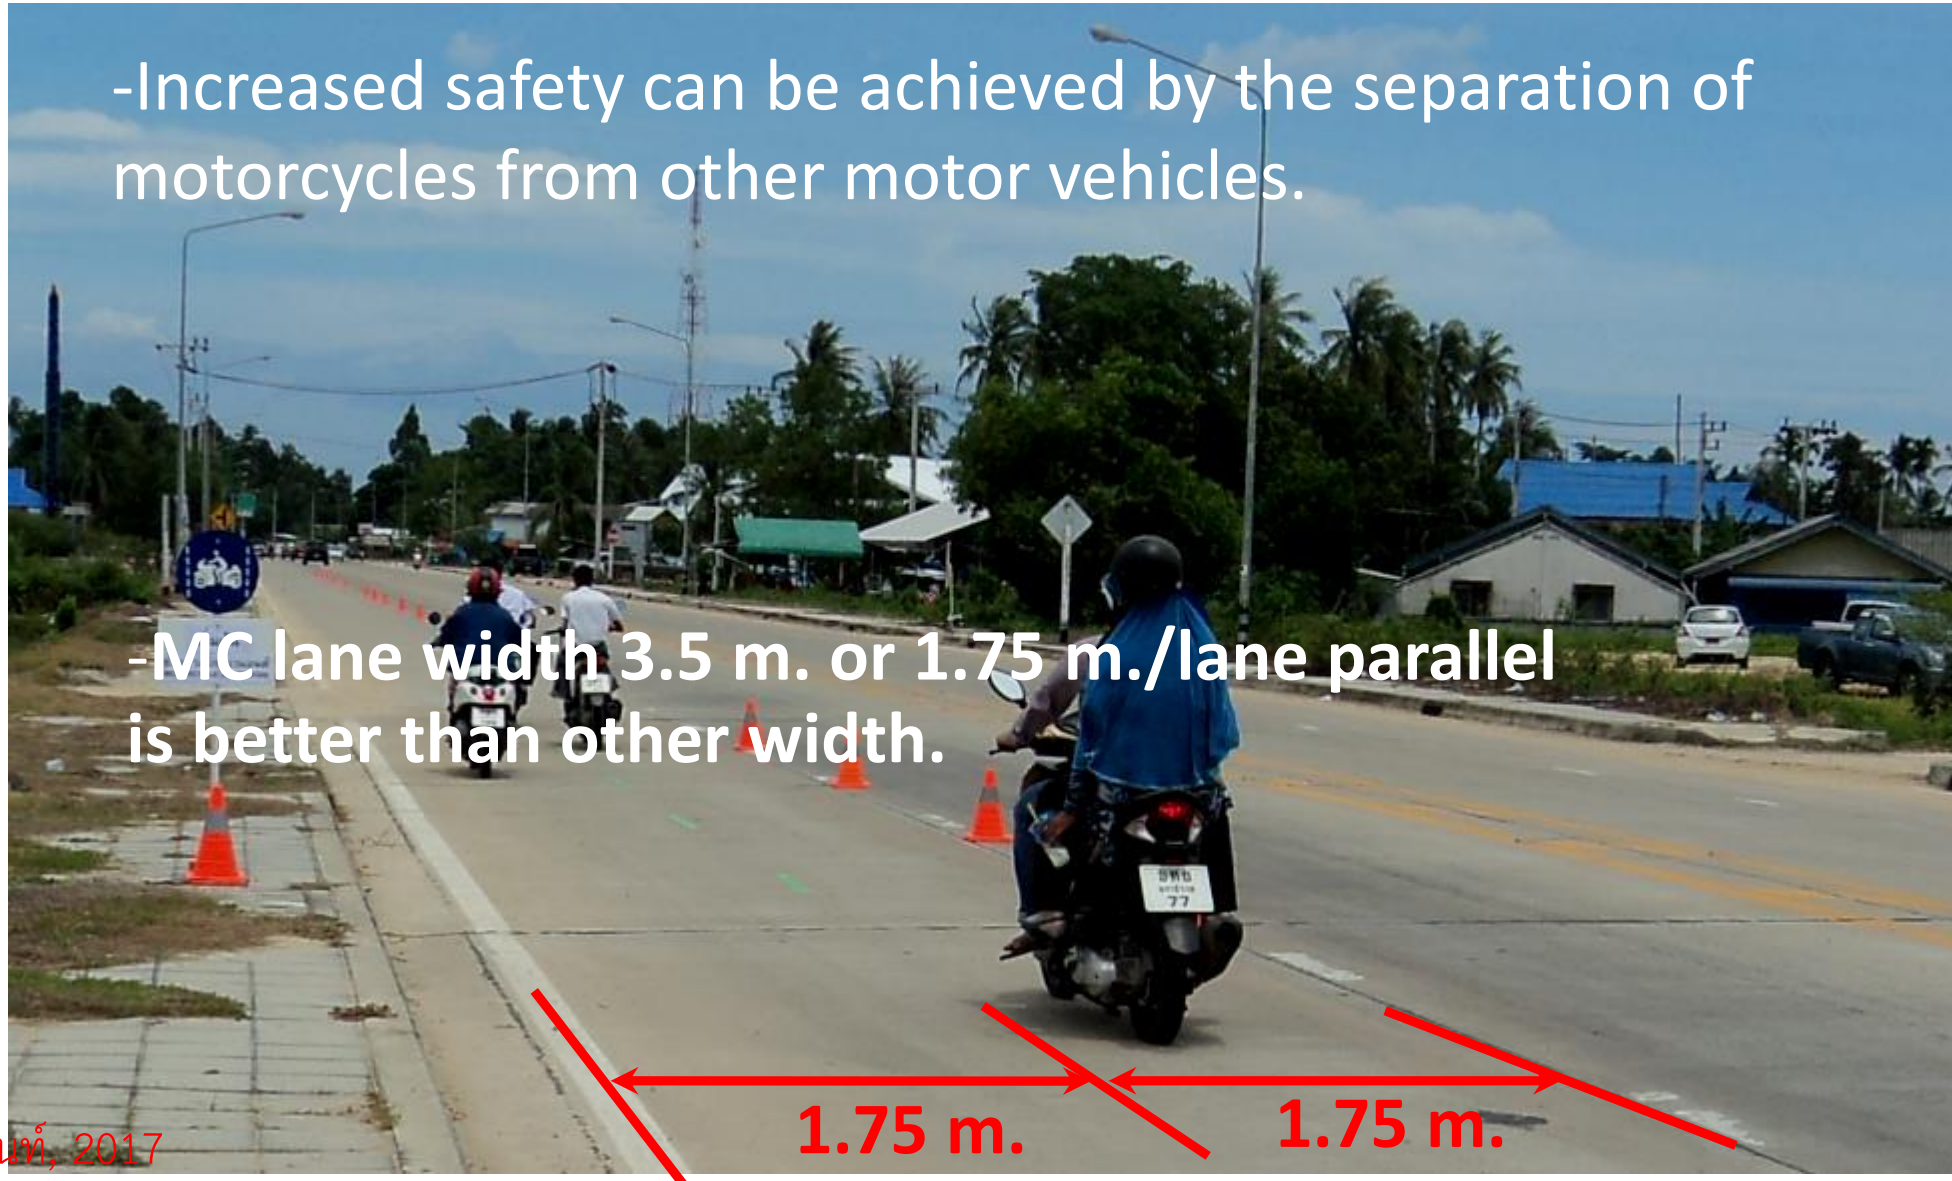
-Increased safety can be achieved by the separation of motorcycles from other motor vehicles.

-MC lane width 3.5 m. or 1.75 m./lane parallel is better than other width.
